# 電気火災を防ごう

## 東京消防庁

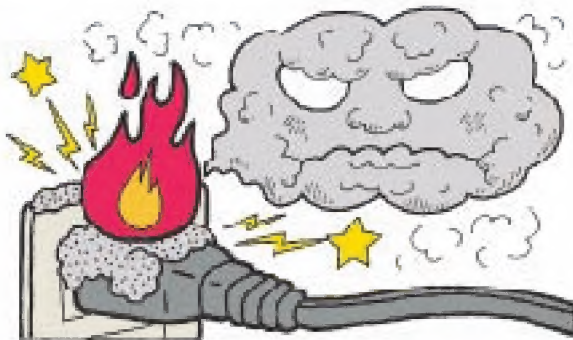
トラッキング現象とは、コンセントに差し込んだプラグの周辺やプリント基板等に綿ぼり、湿気などが付着し、局部的に絶縁性能が低下した際に電流が流れ、微少なショートを起こして表面に炭化経路、すなわちトラックが形成され出火する現象を言います。

トラッキング現象による火災は、隠れた部分で発生することから、発見が遅れ思わぬ被害になる場合があります。平成20年中、東京消防庁管内では、トラッキング現象による火災が73件発生しています。

トラッキング現象による火災を防ぐためには、コンセントに差し込んだままのプラグ等にはほこりなどが付いていないか定期的に点検し、清掃するように心がけましょう。

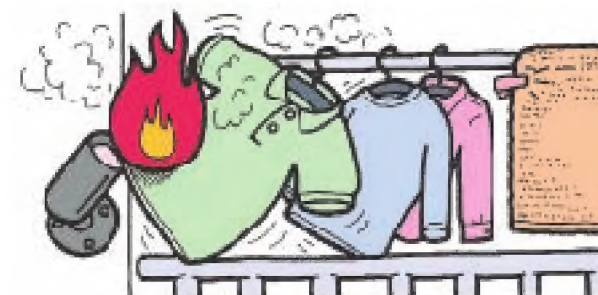
### 事例1 スポットライトに可燃物が接触し出火した火災（9月・渋谷区）

出火原因は、ベランダ外壁に設置していたライトアップ用のスポットライトに、乾いた洗濯物が接触して

いた状態で点灯したため、洗濯物が出火したものです。

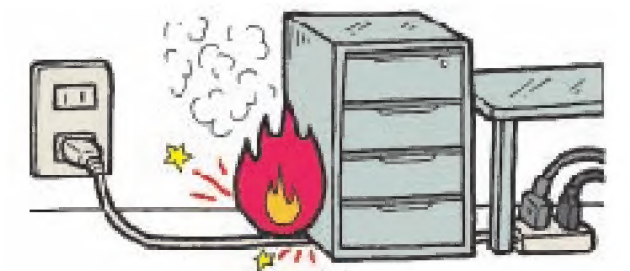
### 事例2 延長コードのショートにより出火した火災（2月・八王子市）

出火原因は、壁付コンセントに接続されていた延長コード上に、事務所内の備品が長期間置かれていたため、延長コードの配線被覆が損傷し、配線がショートし出火したものです。
